**Beproeversrapport:** Weerstand tegen stootbelasting van een VRIHÉSPIL bevestigd op houten en betonnen vloeren

**Rapportcode:** 23.0581

**Datum:** 9 januari 2024

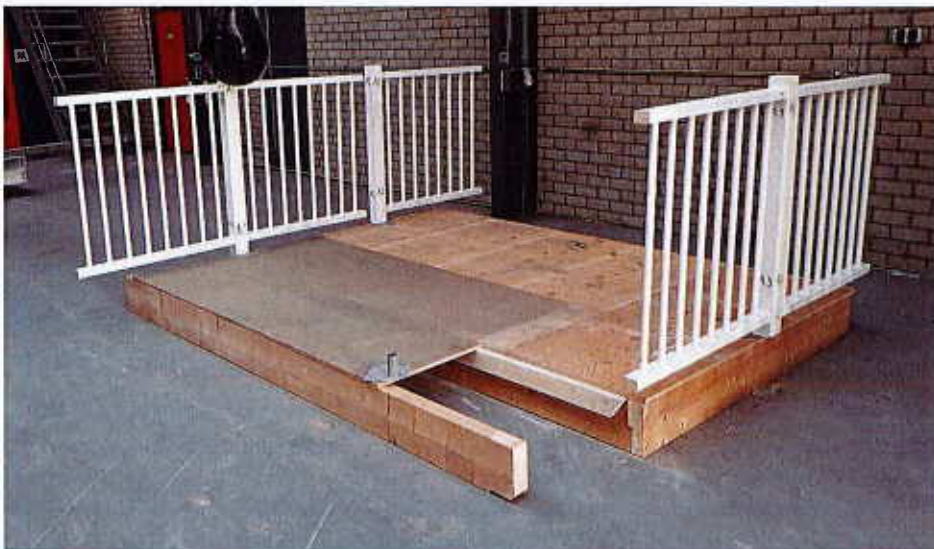
- 3 stuks VRIHÉSPIL met vloerhek bevestigd aan een houten vloer:

Zie Bijlage 1 voor de detailtekeningen.

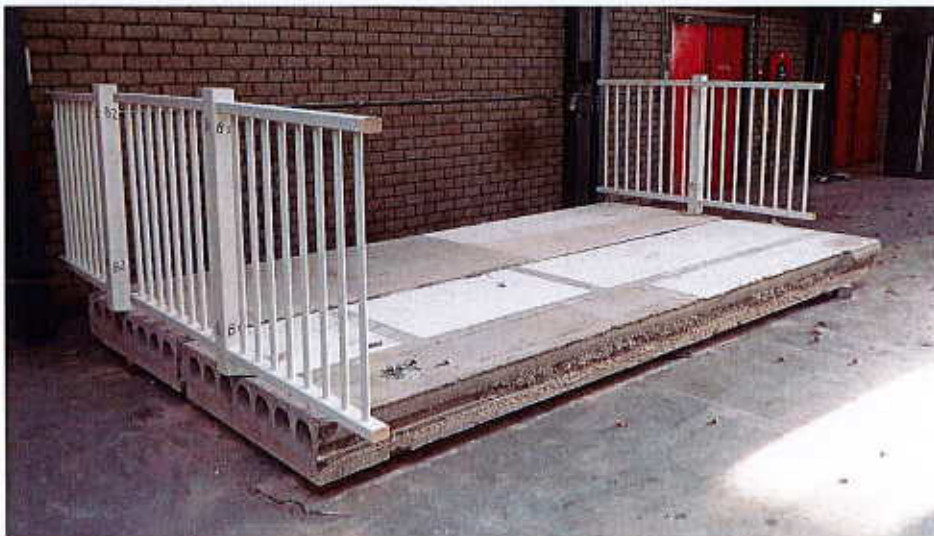
- 3 stuks VRIHÉSPIL met vloerhek bevestigd aan een betonnen kanaalvloer:

Zie Bijlage 2 voor de detailtekeningen.

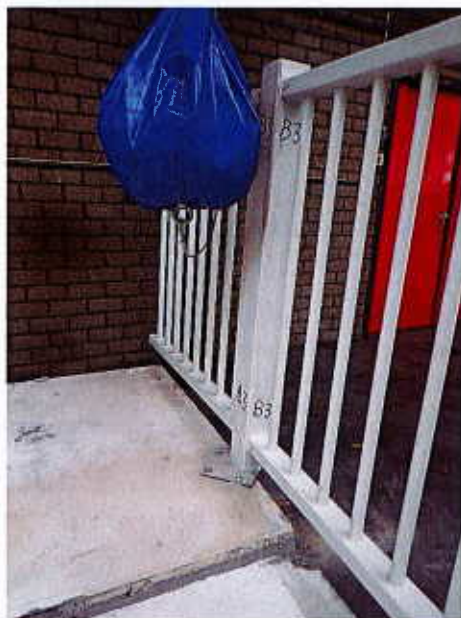
Foto 1: testopstelling + aanvalspunt

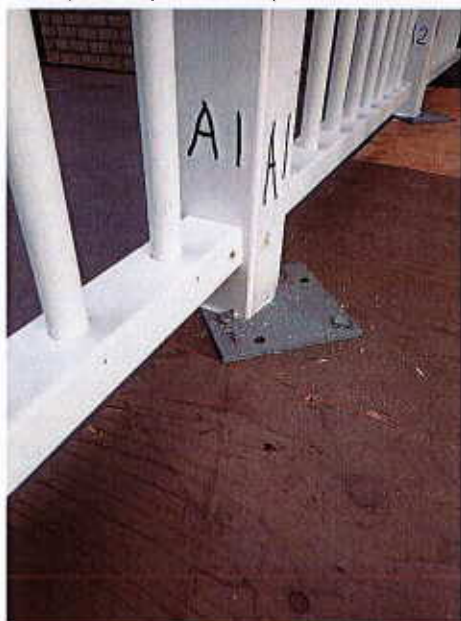
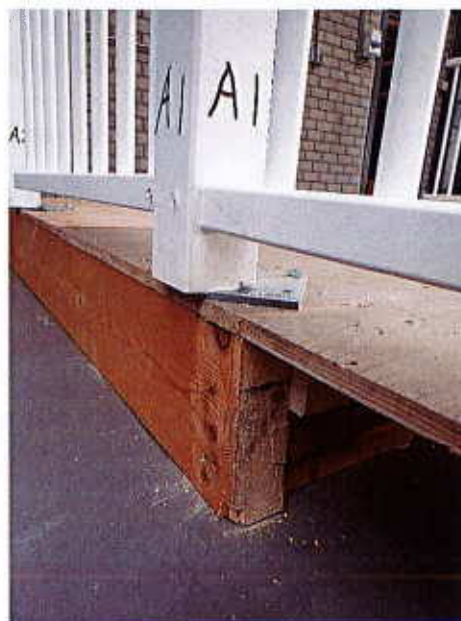
Foto 2: bevestiging VRIHÉSPIL aan houten vloer

Foto 3: bevestiging VRIHÉSPIL aan houten vloer

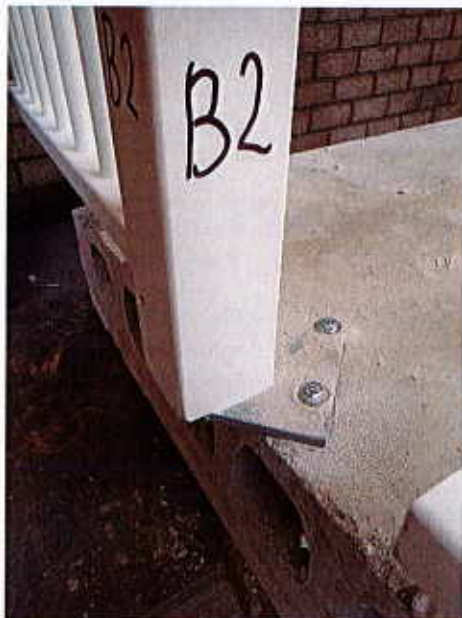
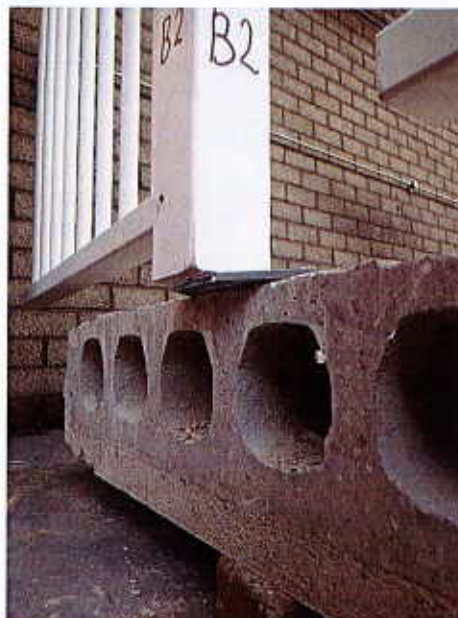
Foto 4: bevestiging VRIHÉSPIL aan kanaalplaatvloer

Foto 5: bevestiging VRIHÉSPIL aan kanaalplaatvloer

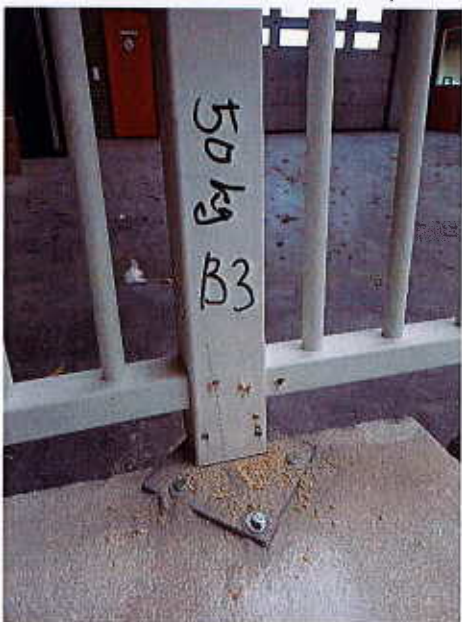
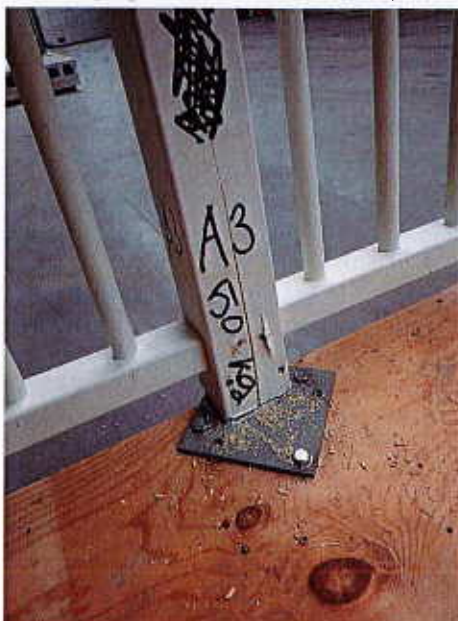
- Er heeft geen doorslag plaats gevonden.
- Er is geen opening ontstaan groter dan 0,1 m bij 0,1 m.
- De constructie is onherstelbaar beschadigd en dient vervangen te worden. Ter plaatse van de houten kolom treedt gedeeltelijk splijten op als gevolg van trekspanning loodrecht op de vezel. Deze krachten worden overgenomen door de aangebrachte voldraadse schroeven. De onderlinge samenhang van de afscheidingsconstructie is, door het aanbrengen van de voldraadse schroeven, behouden gebleven.
- Er is geen sprake van breuk of scheurvorming van de voetplaat en de bevestiging aan de onderconstructie van hout of beton.

Foto 6: Beschadiging aan de VRIHÉSPIL (vervangen)

Foto 7: Beschadiging aan de VRIHÉSPIL (vervangen)

Na het optreden van beschadiging door stootbelasting is herstel van het constructie-element nodig.
